## Pulverbeschichtung

# Die richtige Borstenhärte und der exakte Besendruck

Metallfassaden können Gebäuden einen individuellen Charakter verleihen. Für die Sanierung der Fassade der Spitalpharmazie des Kantonsspitals Aarau wurde dafür eine neuartige Technik der Pulverbeschichtung mit Besenstrich-Finish entwickelt. Diese Lackierung erfordert neben sehr guten Materialkenntnissen auch viel handwerkliches Geschick.

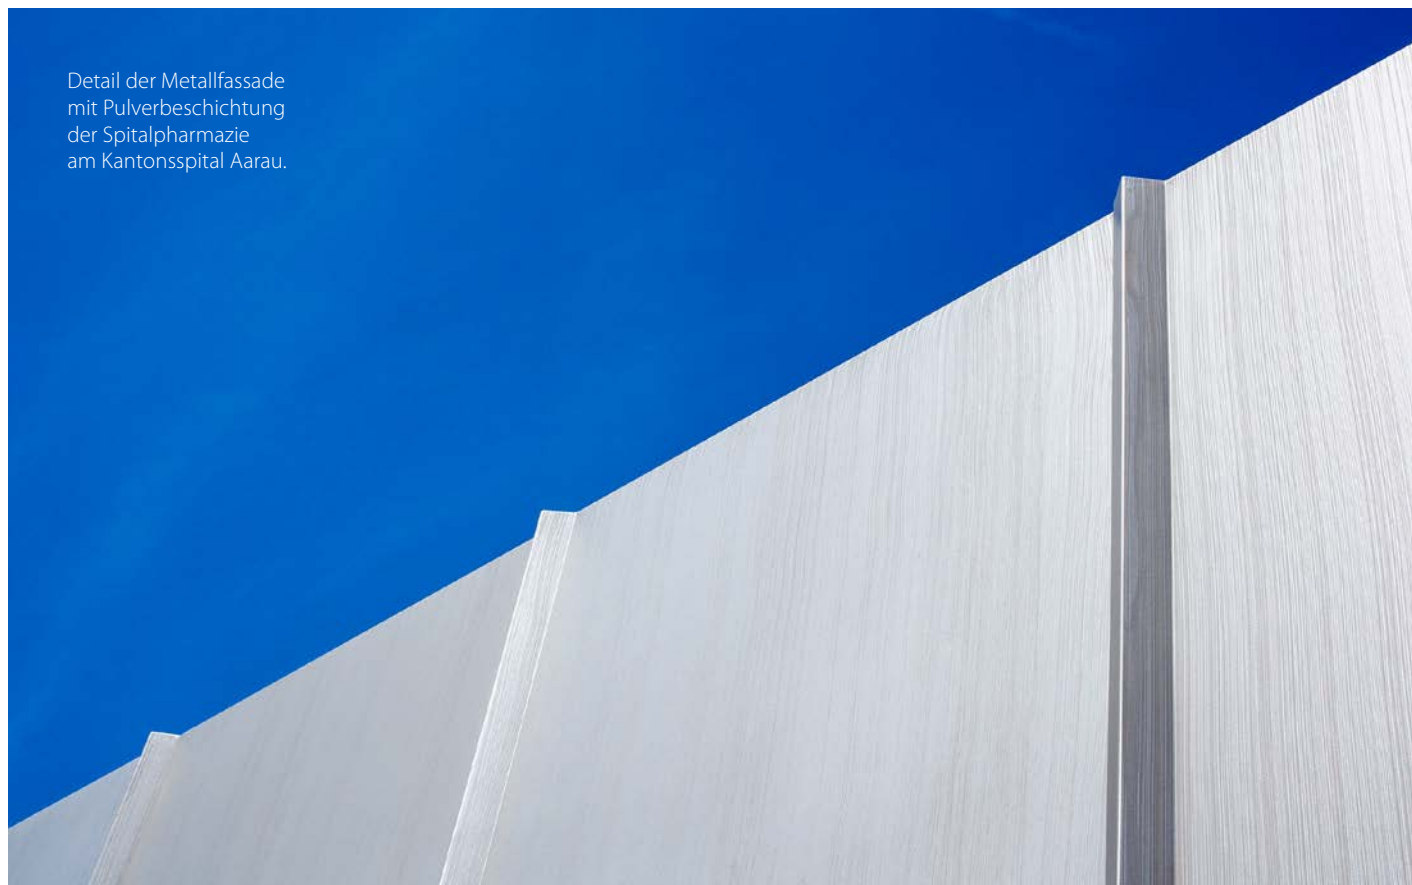
Detail der Metallfassade mit Pulverbeschichtung der Spitalpharmazie am Kantonsspital Aarau.

«Eine klassische Metallbaufassade hat normalerweise Fugen. Wir wollten diese Fugen überwinden. Mit konstruktiven Details, durch aussenliegende Falze, war dies möglich. Der Bau wirkt so sehr monolithisch, die vorgehängten Metallkassetten sind kaum sichtbar», beschreibt die Architektin den Aufbau.

Die Blechplatten wurden dabei unter eine markante, plastische Aufkantung am Rand der nächsten Platte geschoben. So entstehen keine Plattenstösse. Einzig die horizontale Fuge sei verblieben. Diese sei für den Baufortschritt von grosser Bedeutung gewesen, denn sie erlaubte einen etappenweisen Baufortschritt und damit die Sicherstellung des laufenden Laborbetriebs.

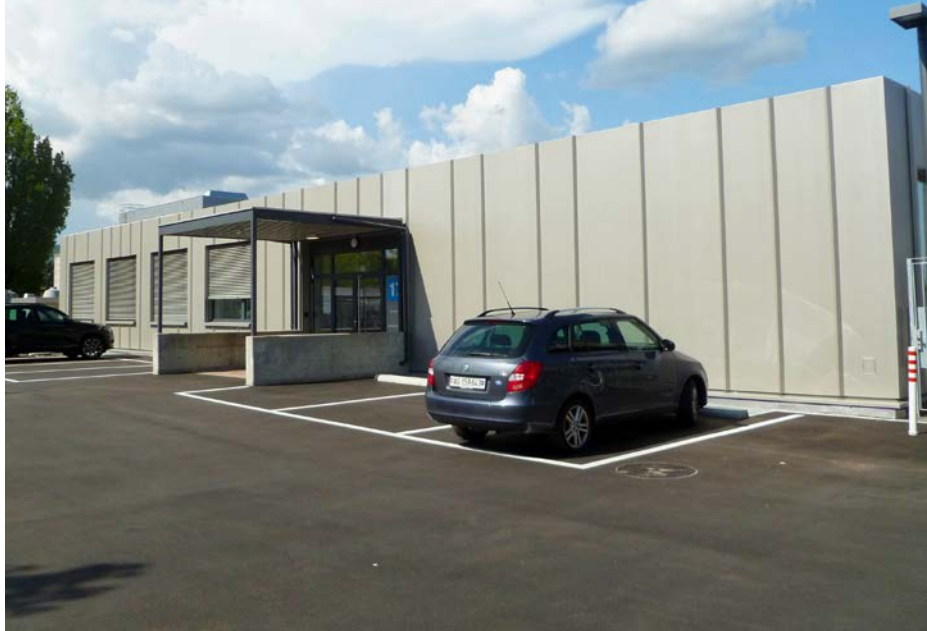
Das Gebäude der Spitalpharmazie des Kantonsspitals Aarau erhielt bei der Sanierung eine neue Fassadenverkleidung aus pulverbeschichtetem Aluminiumblech.

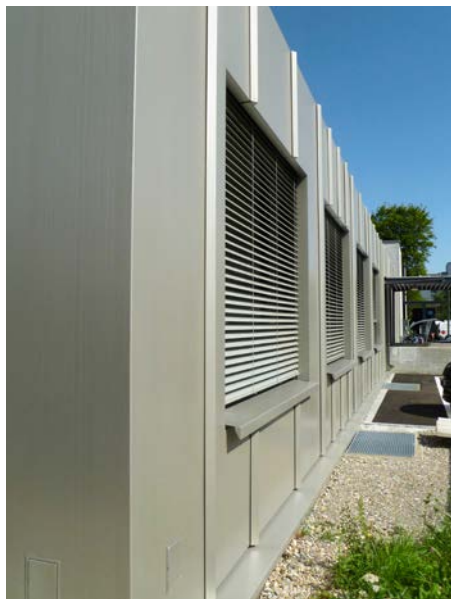
Der mit einer speziellen Technik behandelte Pulverlack wurde mit einem Besenstrich versehen und anschliessend eingebrannt.

Dies erforderte wiederum einen Veredelungsprozess, das sogenannte Bonding, was eine einheitliche Farbgebung ermöglicht. Beim Bonding heften sich die Effektpigmente unter hohen Temperaturen an die einzelnen Pulverlackkörner. Nach dem Bonding wurden die ersten A4-Bleche beschichtet und eingebrannt. Anschliessend konnte die zweite Farbschicht appliziert und die Besenstrich-Struktur per Hand aufgetragen werden.

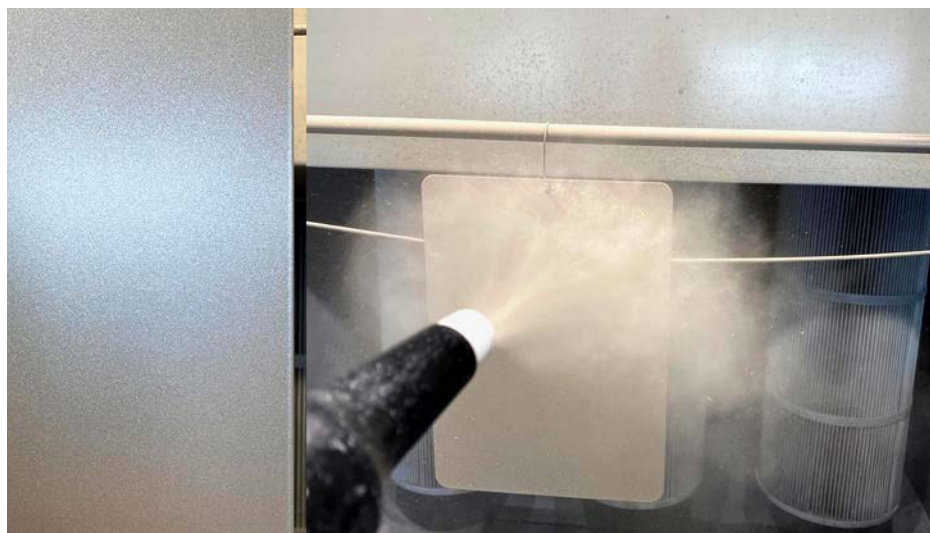
Lange wurde bei Kabe Farben experimentiert, bevor der richtige Farbton für die Pulverbeschichtung der Metallplatten gefunden war.

Im Laufe der Bemusterung wurden sowohl der Basisfarbton als auch die Effektpigmente mehrfach angepasst. Es waren zahlreiche Versuche nötig, um das richtige Mischverhältnis für die gewünschte Farbgebung zu erreichen. Dabei kamen verschieden grosse, für die Fassadenanwendung beständige Aluminiumpigmente und ein Goldpigment zum Einsatz. Da ein sehr brillanter, silbriger Effekt gewünscht wurde, musste dementsprechend eine sehr grosse Menge von Effektpigmenten eingesetzt werden.

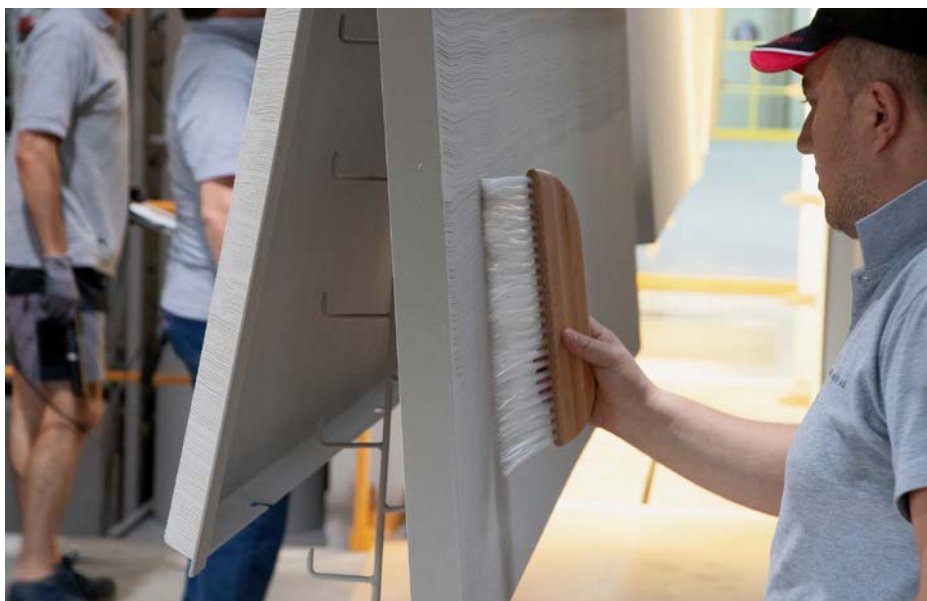
Ein Mitarbeiter beim Anbringen des Besenstrichs auf die pulverbeschichteten Metallplatten. Ein gleichmässiger Druck und eine ruhige Hand sind dabei unbedingt nötig.

Die Bearbeitung mit dem Besen erfordert viel handwerkliches Geschick. Je nach Applikation entstehen unterschiedliche Ergebnisse. Die richtige Borstenhärte und der Druck des Besens auf das Blech spielen dabei die entscheidende Rolle. In der Werkstatt habe man im Vorfeld verschie-
